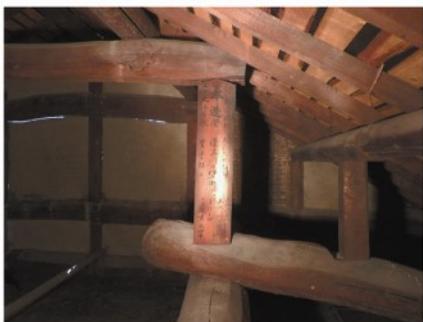
2階の小屋裏に掲げられたから移築の時の棟札。

「大正六丁巳年  
造営當主 川田伊兵衛  
大工 川田治兵衛」  
と記されている。

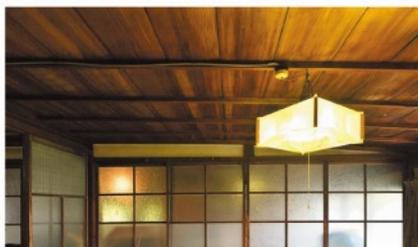
2階の和室10帖の天井は緩やかに湾曲しながら勾配が付く。

板の間との仕切りに使われている建具には、大正時代の結霜ガラスが残る。

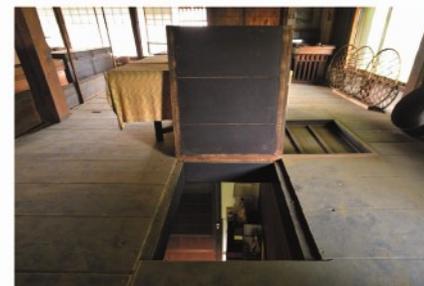
2階板の間の床には扉付きの開口部があり、その上部の天井には滑車用フックが残り、荷物の上げ下げに使われていた。板の間の床板には明治中期に使われていた和釘の跡が残る。

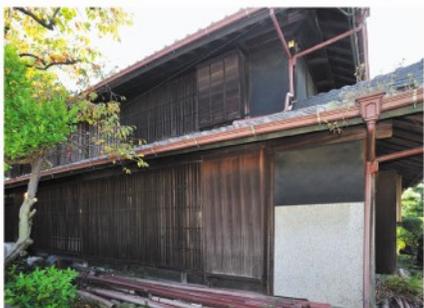
1階の北面と2階の北面・東面の窓には縦格子が付き、町家の装いとなっている。

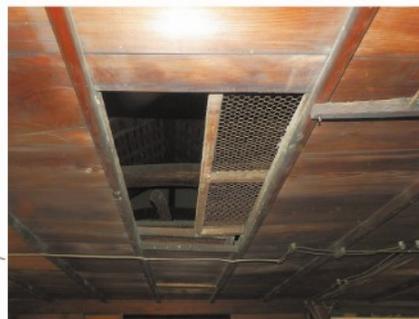
2階の板の間や和室の天井に所々ある開閉窓。養蚕の蚕室の温度湿度を調整するための換気口として使われた窓。

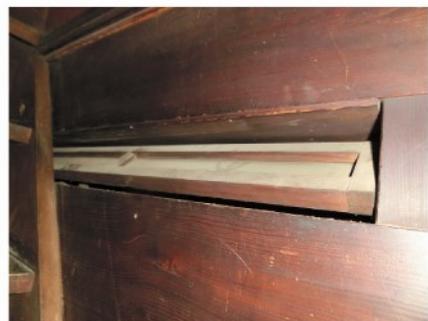
中の間6帖の差し鴨居と梁の隙間にある小さなガラス入り横軸回転窓。養蚕を行っていた時の換気用として使われていたと考えられる。

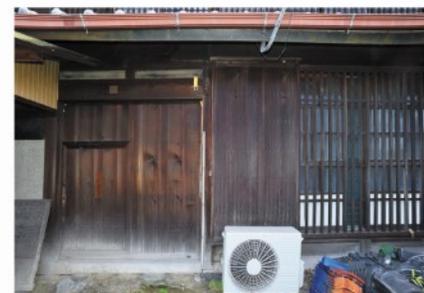
1階の北面にあるくぐり戸付き大戸。現在は裏手になるが、移築前はこちら側が表の玄関であった。その横の窓には縦格子が付く。

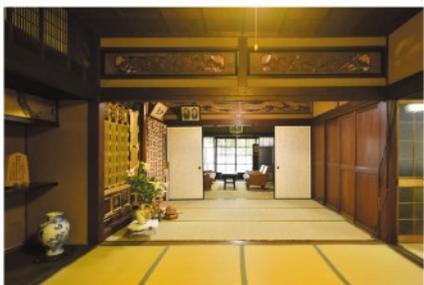
1階の西側、手前から座敷8帖、仏間、納戸8帖と3室続く。座敷と仏間は差し鴨居を見せないように仕上たきつね鴨居となっており格式の高い設えとなっている。

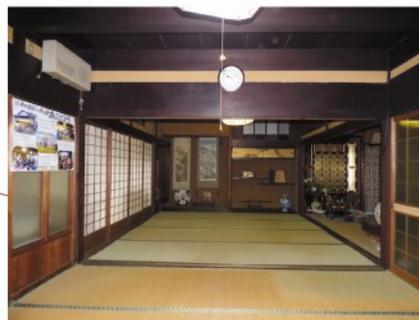
1階の居間8帖より西側の座敷8帖を見る。部材の高さが41cmもある差し鴨居が使われている。
